ななこちゃん通信

2025年10月号 月刊：第242号

築36年、賃貸マンションの
一室を改修工事です。

防水 やり替え 工事

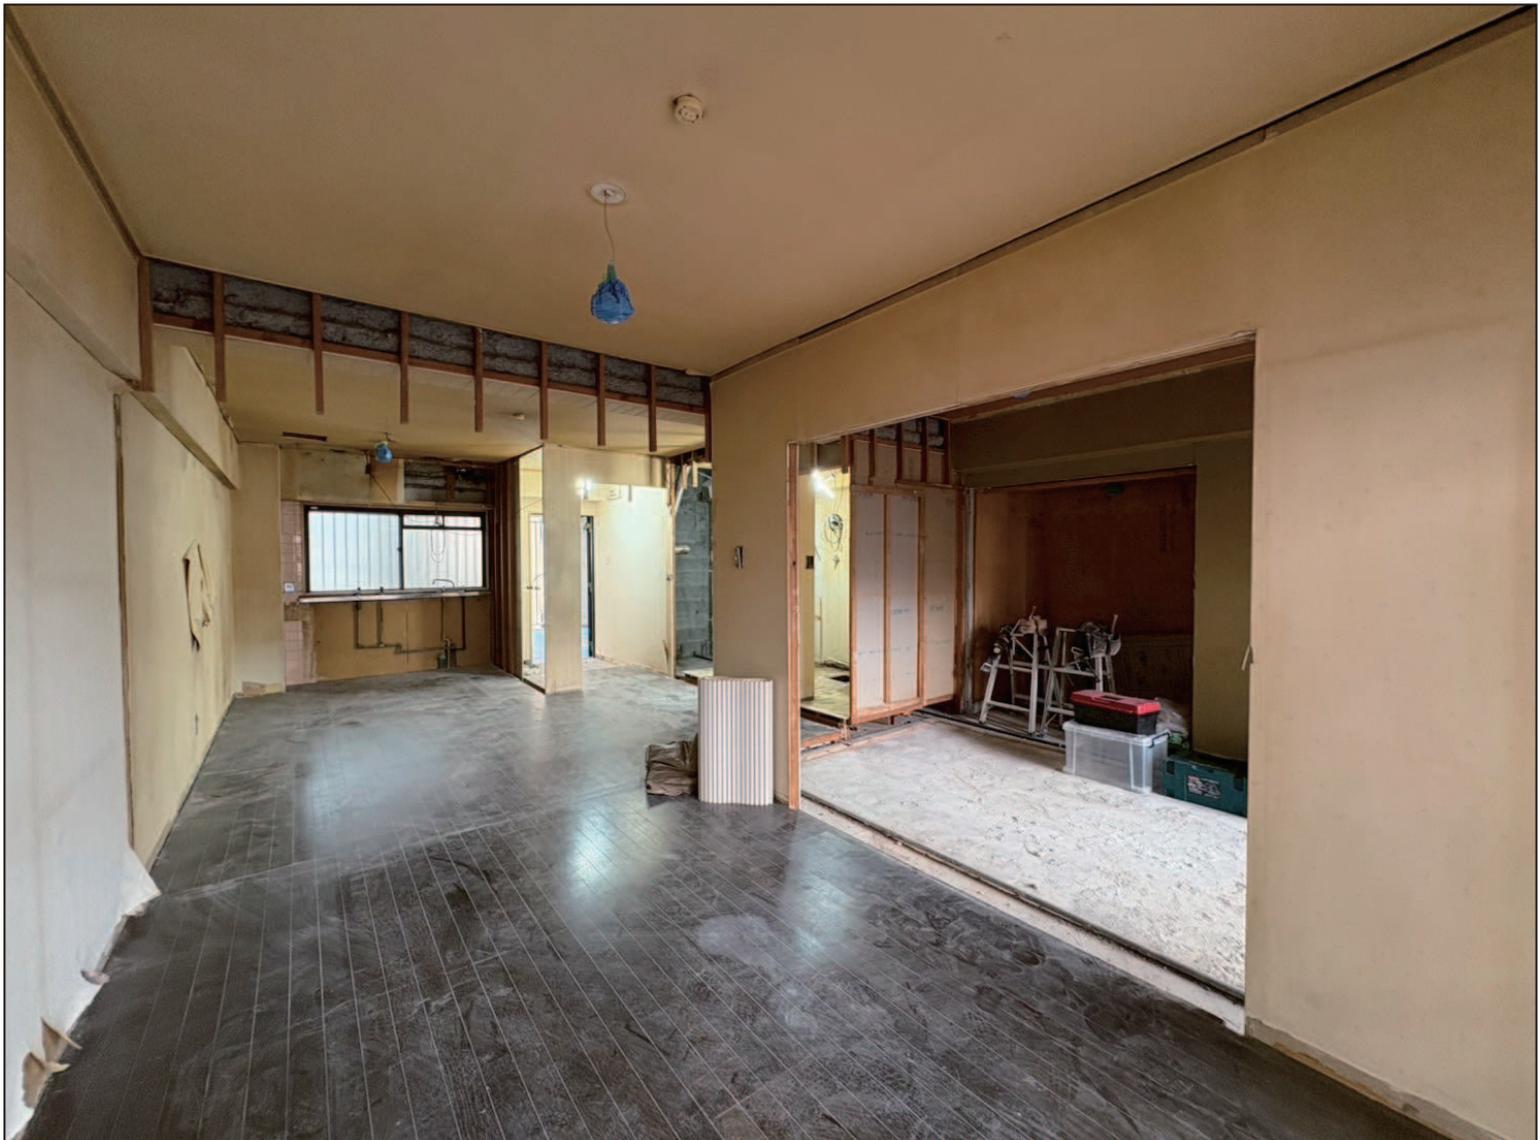
洋室・和室・DK 解体完了

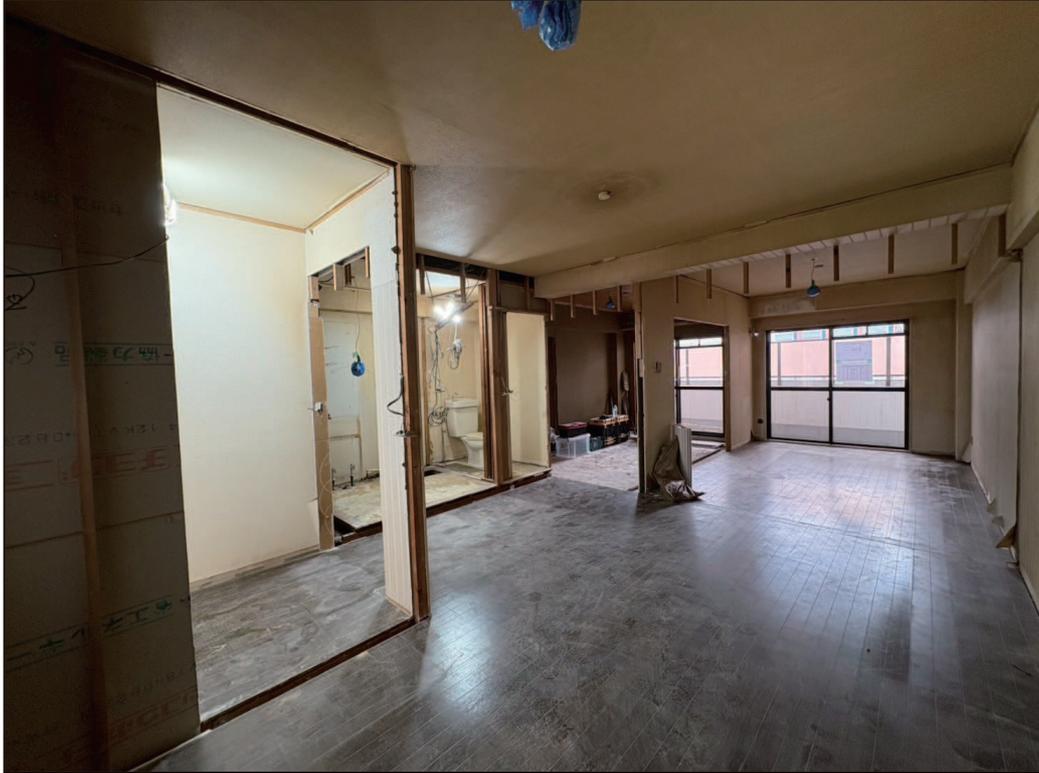
DK 解体完了

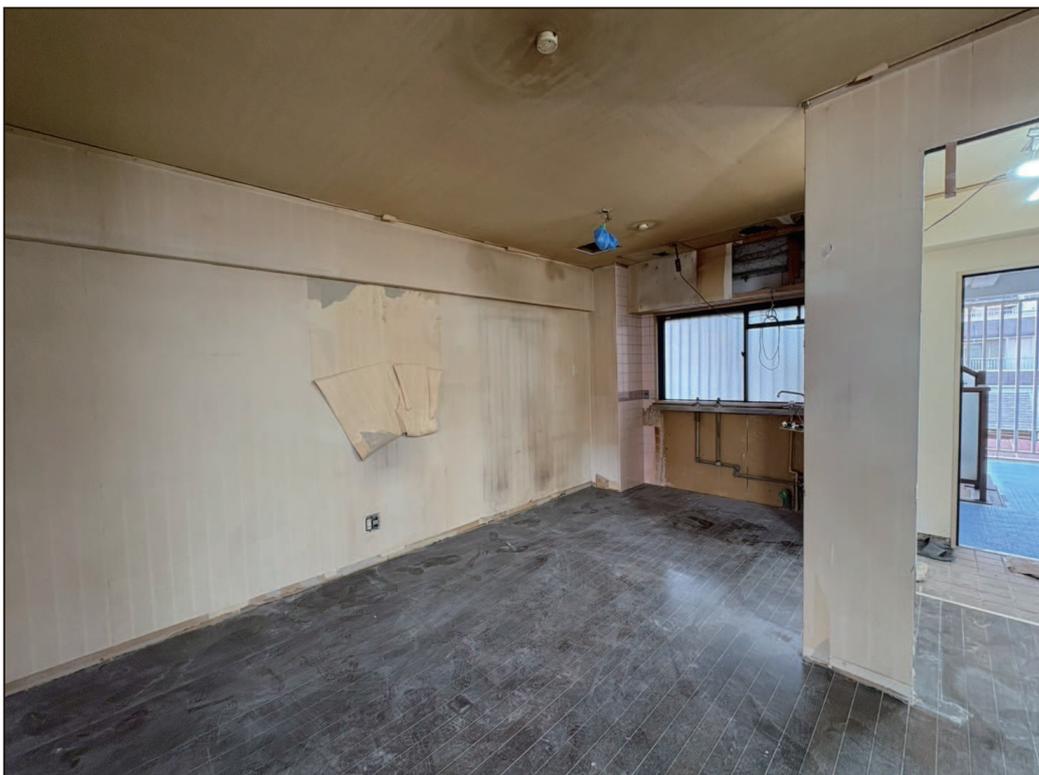
玄関・キッチン 解体完了

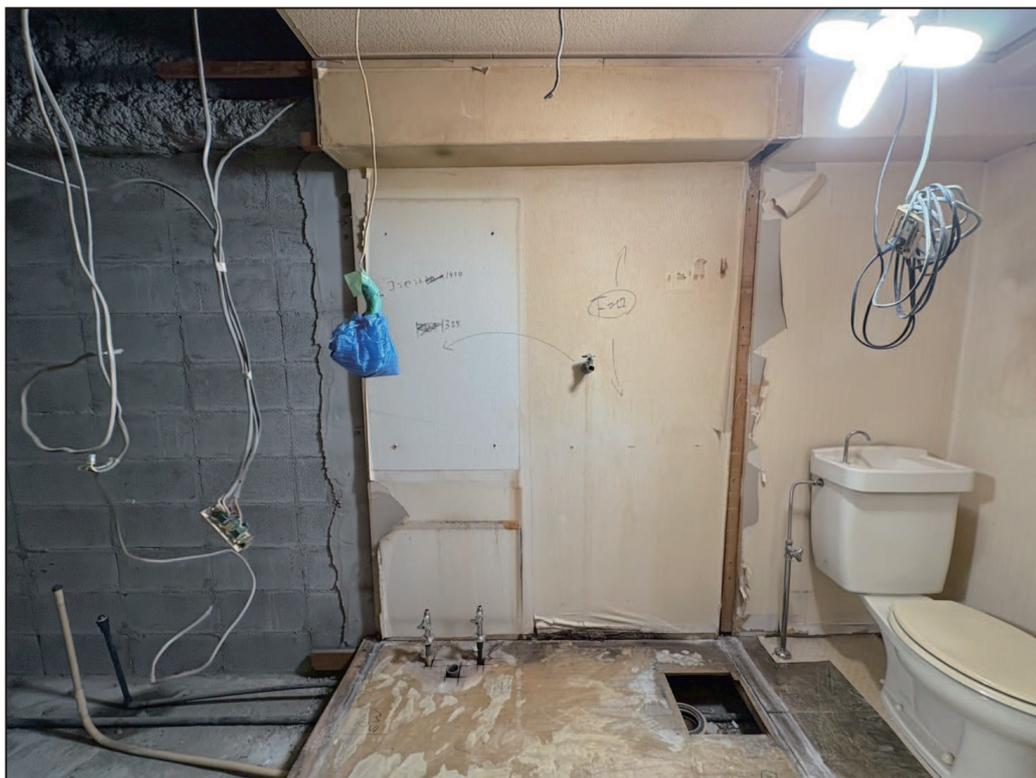
洗面所・WC 解体中

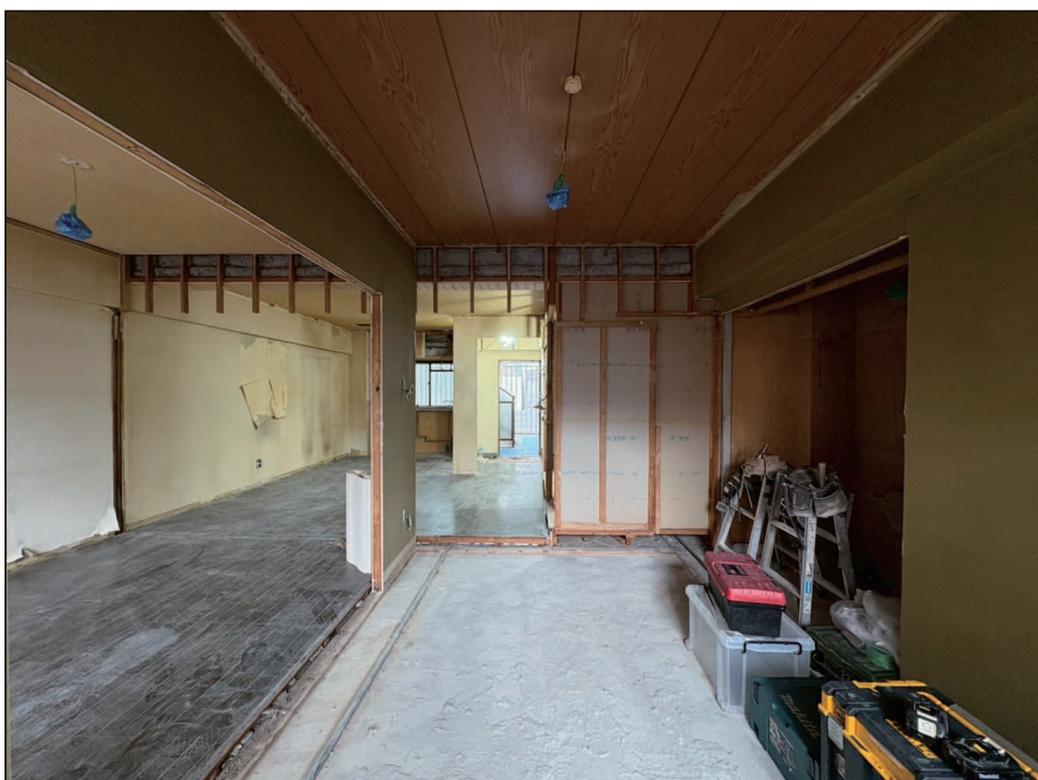
和室・洋室 解体完了

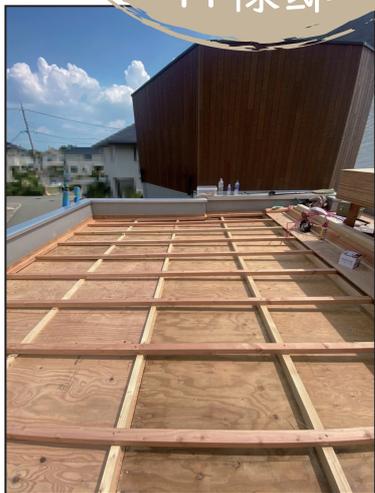
ガレージ屋根 下地

シート防水を撤去後、下地も取り替えました。

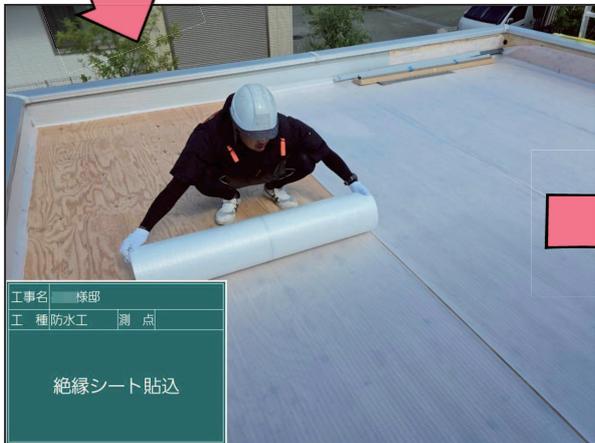
絶縁シート貼込

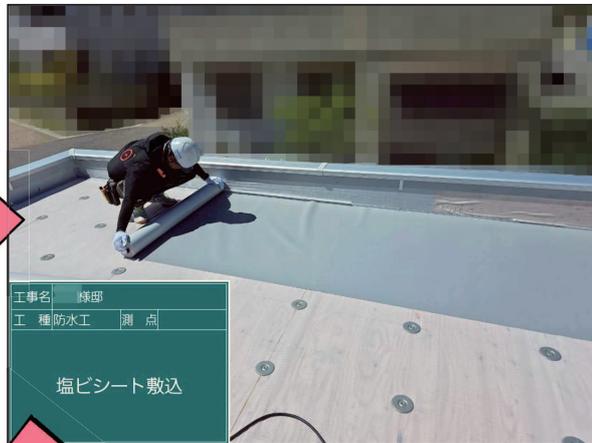
塩ビシート敷込

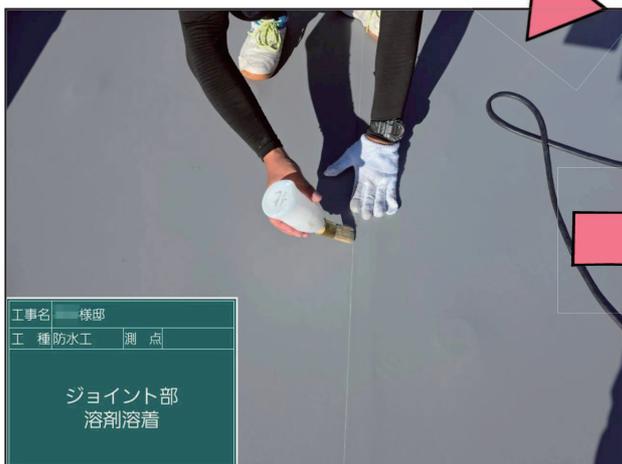
ジョイント部 溶剤溶着

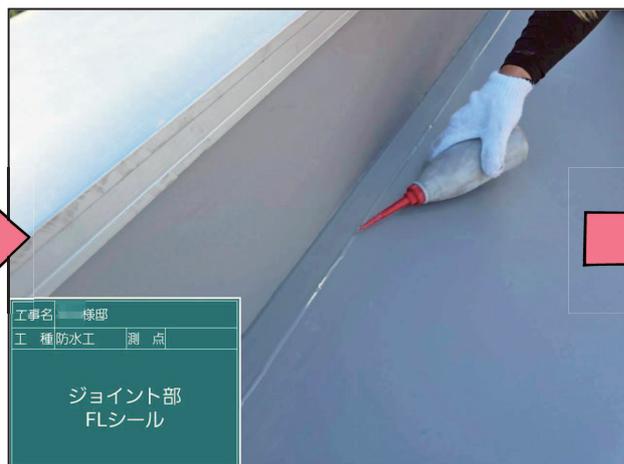
ジョイント部 シール

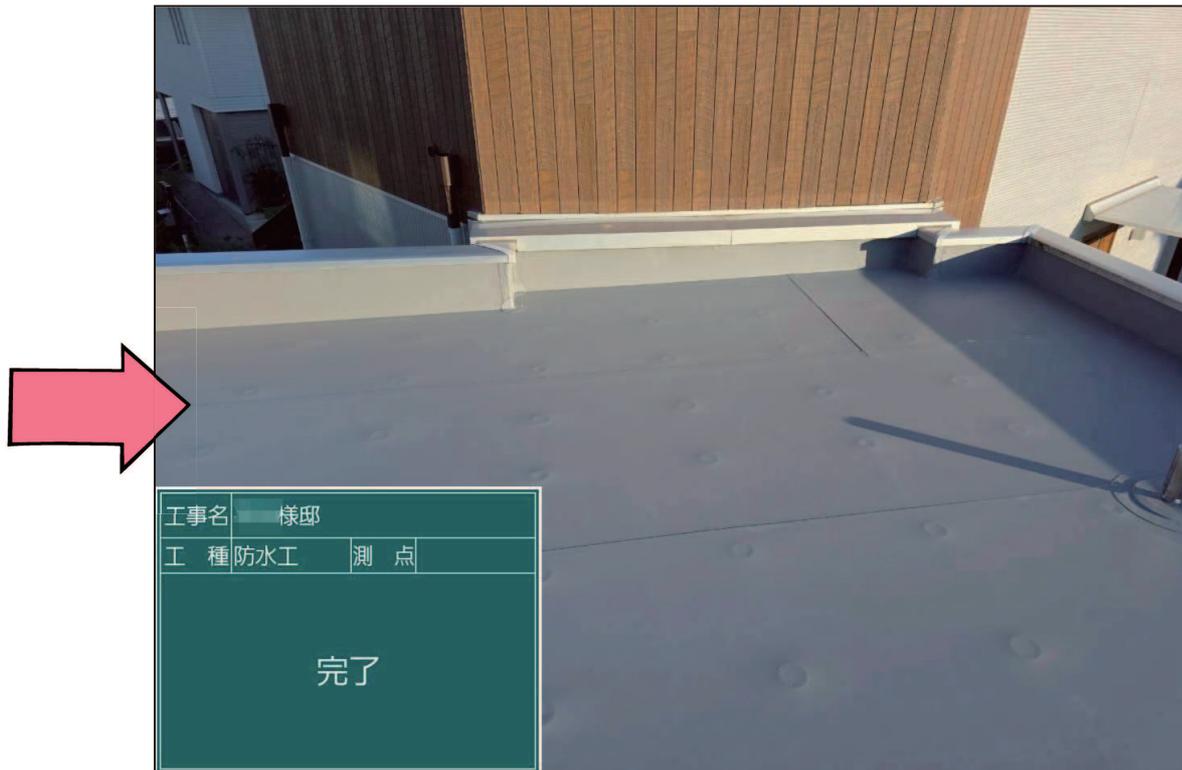
ガレージ屋根 完了

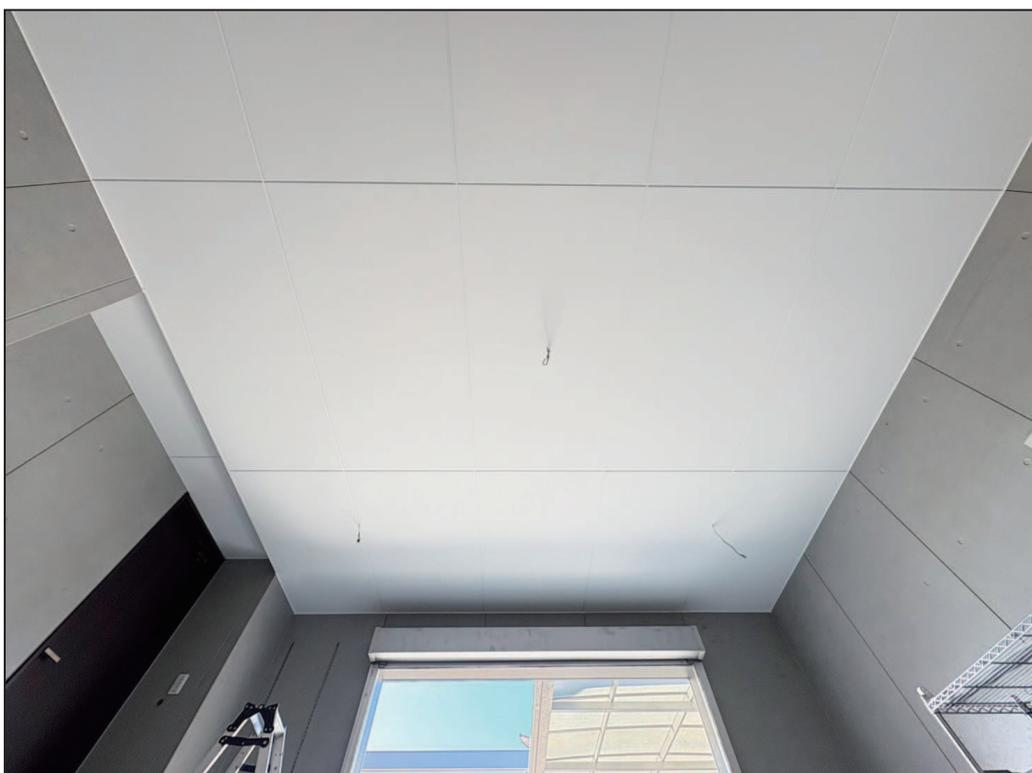
ガレージ内 完了

ケイカル板を貼り替えて、白のEP塗装で仕上げ完了です。

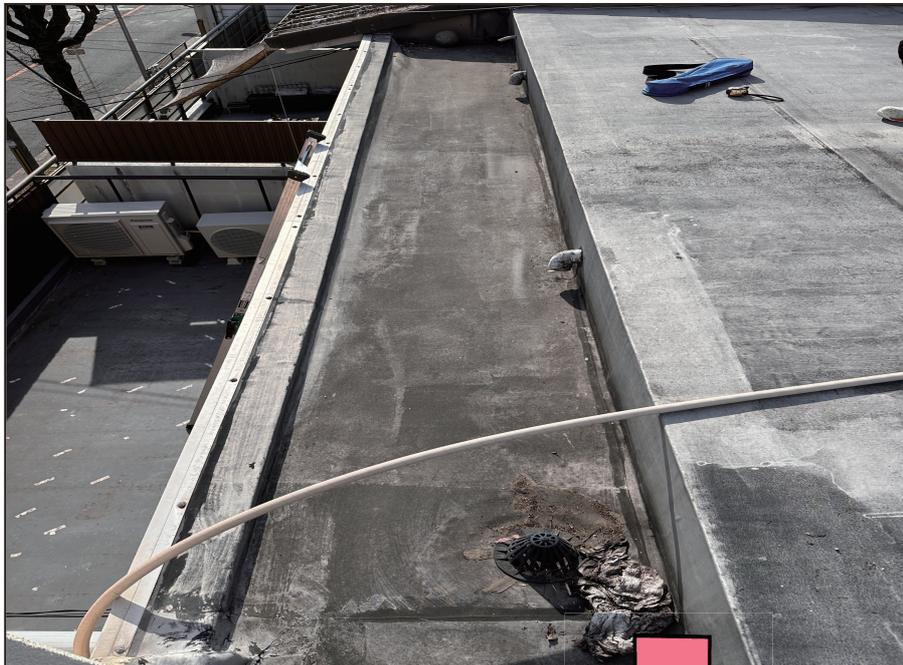
ドレン廻りの防水処理がなく、通気
廻り・端部金物のコーキング劣化、
シート防水の捲れ（シート防水が密着
していない）等により、漏水を起こし

ていました。軒天上の防水が非常に悪い状態でした。

屋上 現況

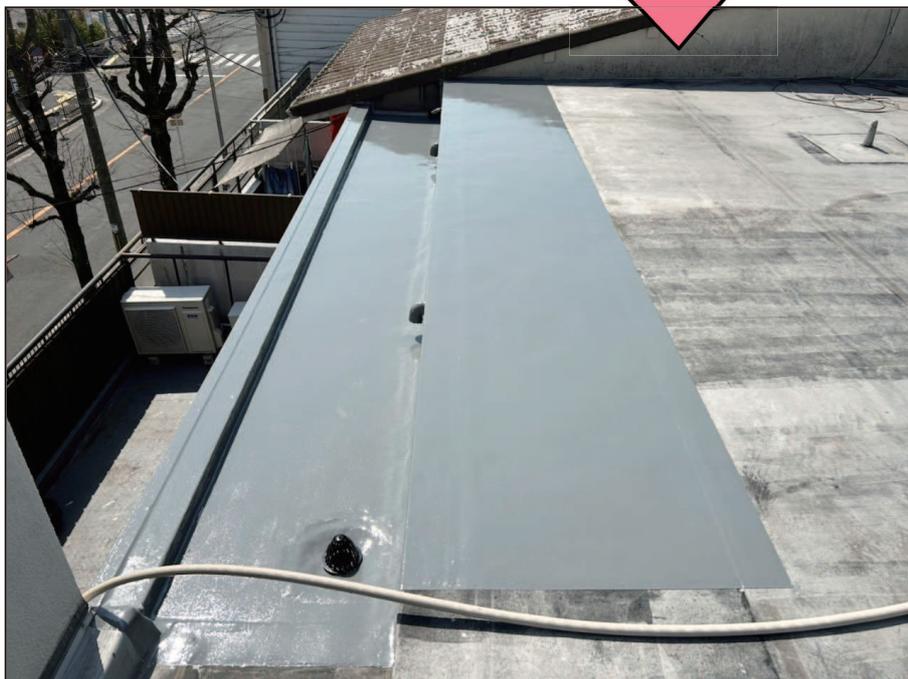
屋上 完了

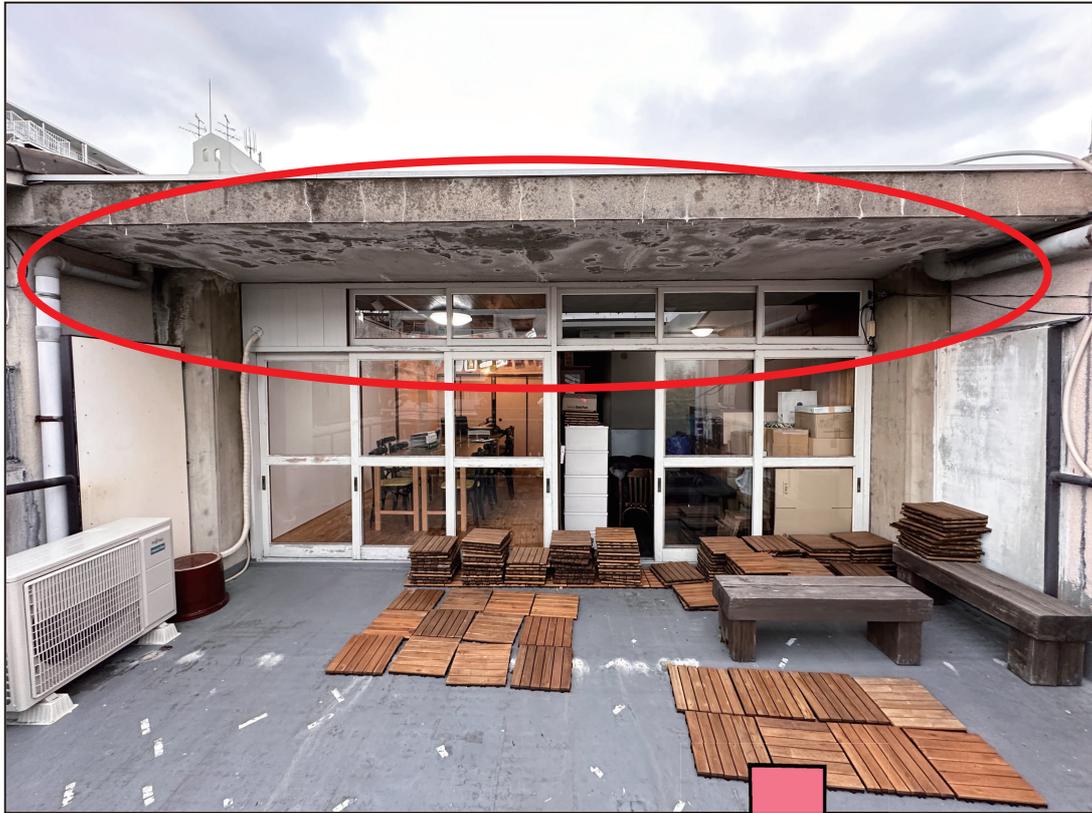
現況、軒天の状態を見ると、下地に雨水が多く含まれている状態でしたので、ウレタン塗膜防水の密着工法(クロス入り工法)を、おすすめさせていただきました。クロス無しだと下地の湿気で防水層に膨れが出る可能性がある為です。

軒天 現況

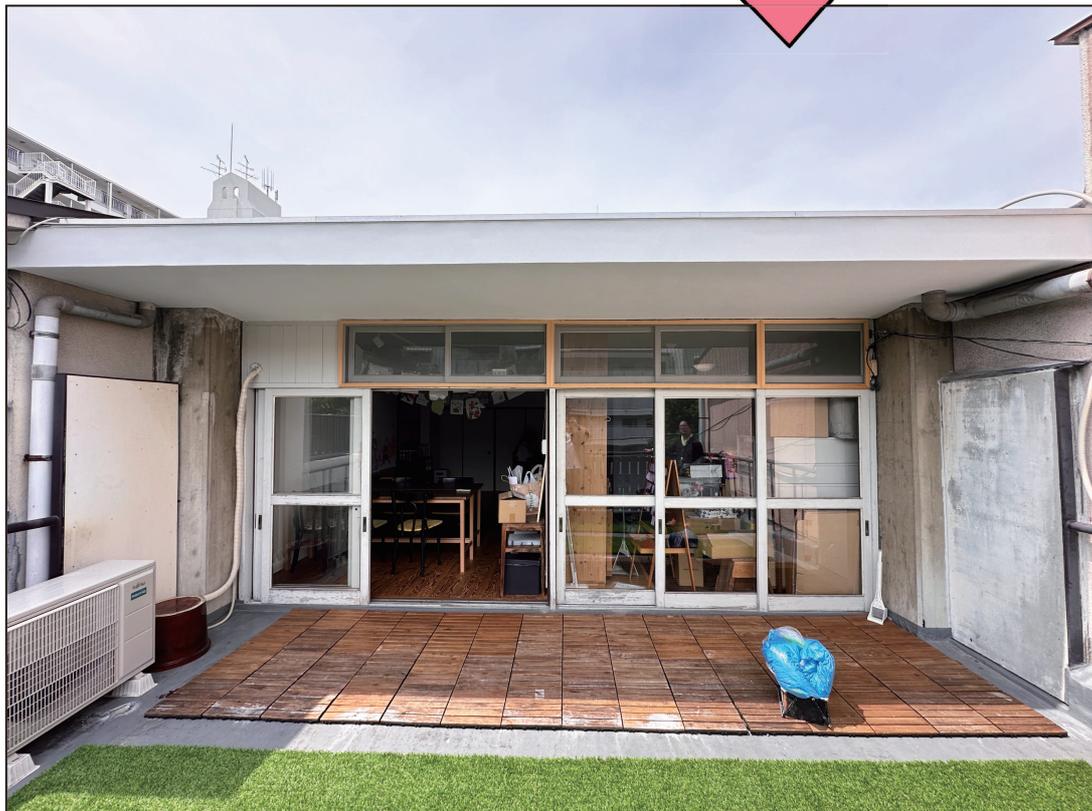
軒天 完了

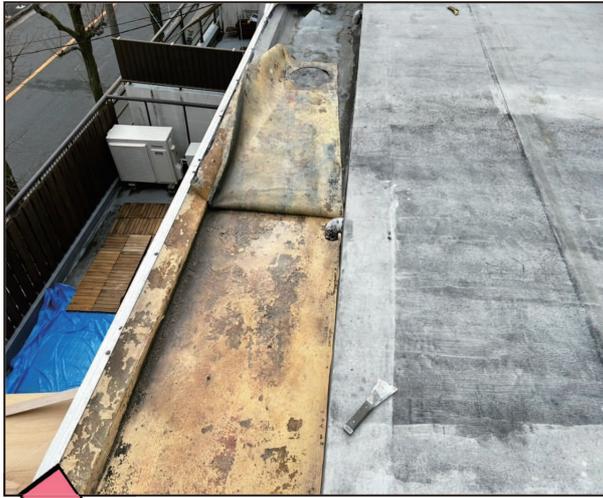
シート防水捲り

現況のシート防水を捲って、塗装前に鉄部などの汚れや錆、劣化した旧塗膜を落とし、塗料の付着を良くするための下地処理作業を丁寧に行い、ウレタン防水をします。

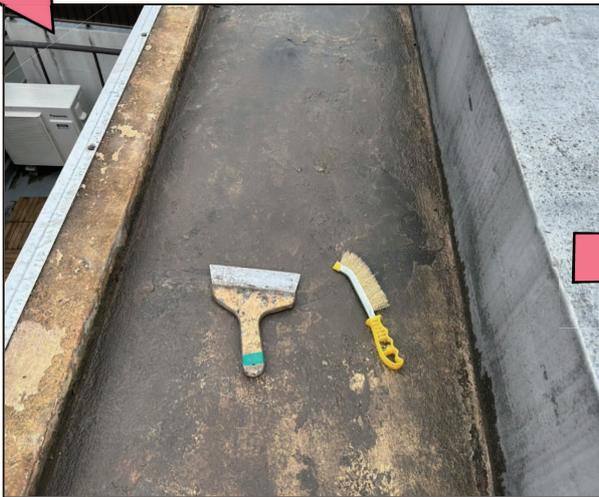
ケレン、清掃、下地処理

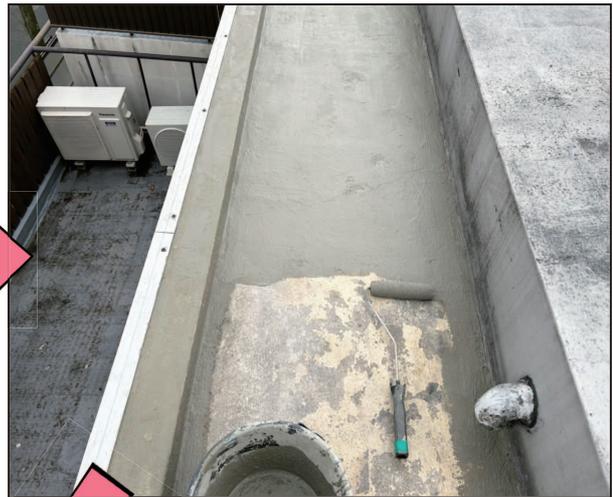
下地補修

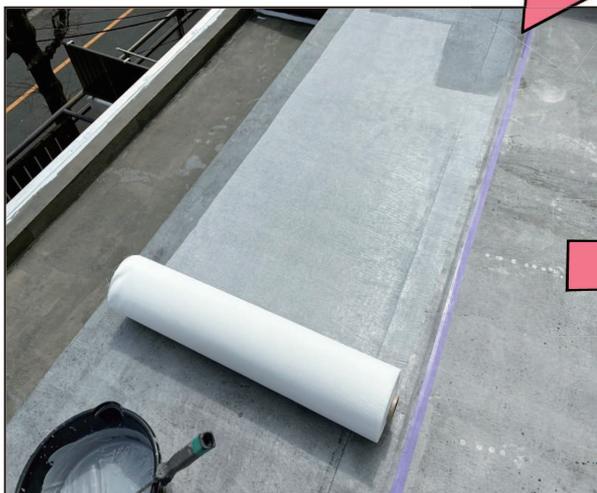
ウレタンを密着させるため、クロス下地

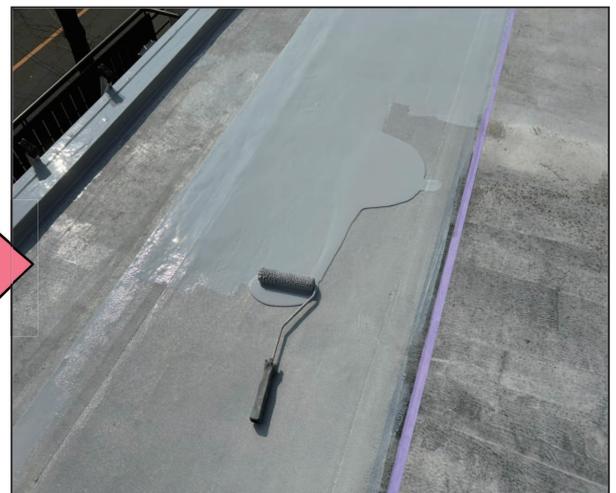
ウレタン塗膜防水
